# Nærum Søkpark

## HELHEDSPLAN

September 2019

## NÆRUM SØPARK AFD. 202-0

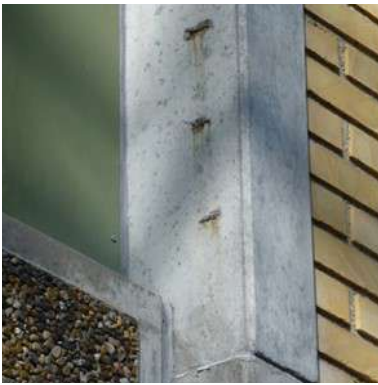
*Korroderet armering på udragende tværvæg*

På betonelementerne er der spredt forekommende skader i form af afskallende dæklag over korroderet armering.

Armering i sandwichelementernes forskiver med teglskaller er rustbar og korroderet. Princip for ophængning af forskiverne er ikke kendt.

Gavle og facader efterisoleres udvendigt og skalmures, hvorved de eksist. betonkonstruktioner pakkes ind, så yderligere armeringskorrosion bremses.

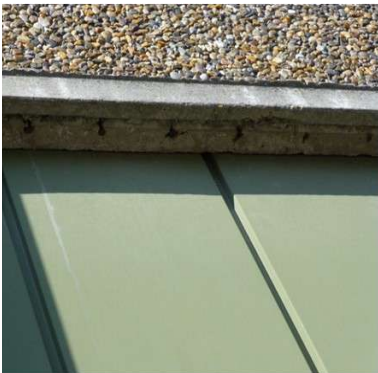
*Korroderede armeringsender på betonbånd ud for etagedæk*

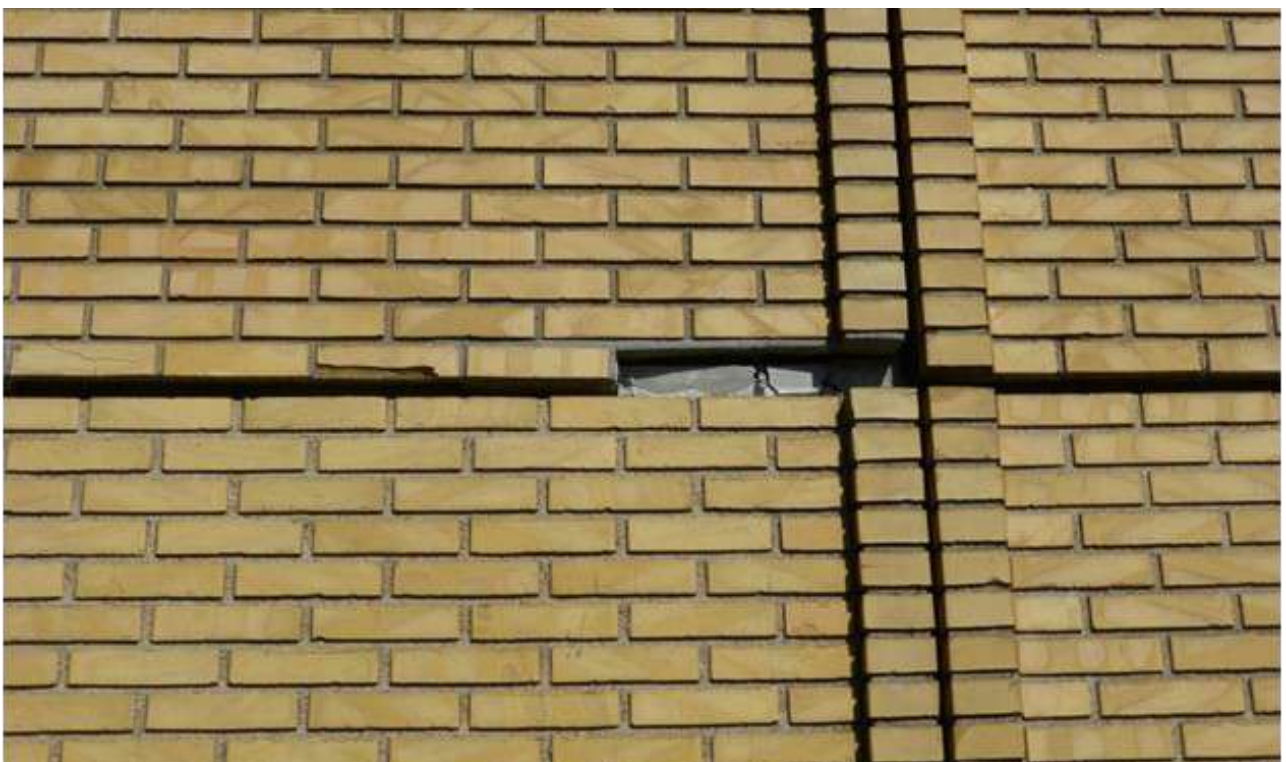
På sandwichelementer med teglskaller er der problemer med afskalning af de indstøbte teglskaller, fine revner og overfladeafskalninger på teglskaller.

Der er risiko for personskade som følge af løse teglskaller og sten, som falder ned fra stor højde.

*Gavl med teglskaller som er faldet ned.*

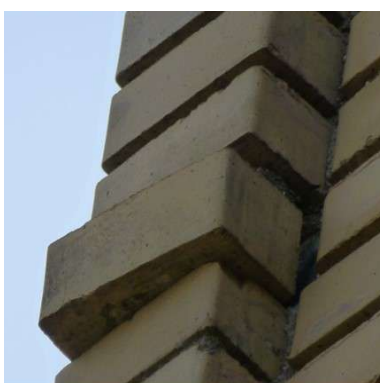
*Gavl med løse teglskaller.*

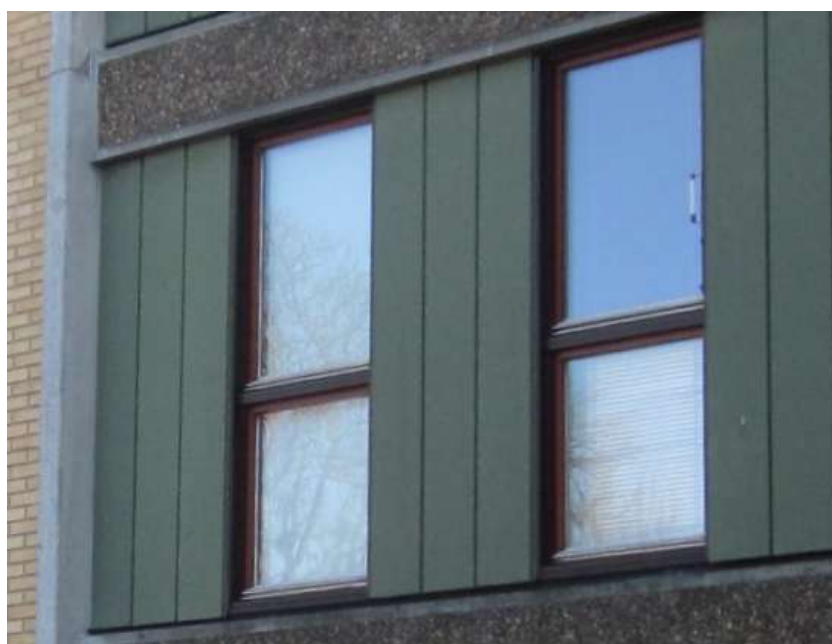
Vinduer på østfacade

Ejendommen har termovinduer med bordeauxfarvede karme og røde rammer udført i træ. Vinduerne er i dag over 35 år gamle og har en yderst begrænset restlevetid. Der er således udbredte problemer med træk, kuldenedfald og voldsom kondens, som flere steder har medført vandskader på gulvet.

Der ses begyndende råd i bundkarme og skimmelvækst i vinduesfals, og det er desuden vanskeligt at skaffe reservedele til vinduerne.

Samtlige vinduer skiftes til nye træ-aluvinduer med lavenergiglas.

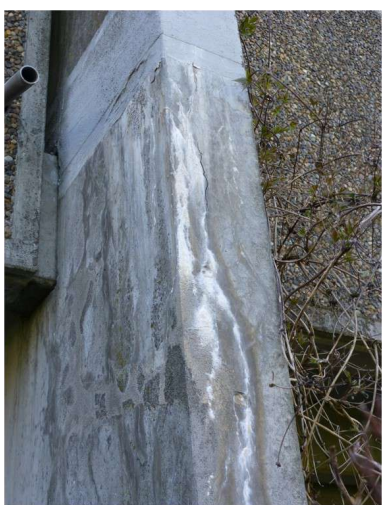
Vægvinge og udspyr

Regnvand afledes via små indstøbte udspyr, hvilket er uhensigtsmæssigt, da de bærende vægvinger hermed udsættes for kraftig vandpåvirkning. Afhængigt af vindforhold er der desuden problemer med regnvand på underliggende altaner/terrasser.

Samtlige fritstående vægvinger fremstår med spor efter tidligere udførte reparationer af elementsamlinger i form af pålimet forstærkning og maling. Afdelingen kan ikke oplyse hvorfor/hvornår arbejdet er udført.

Beton på vægvinger fremstår ved forkanten kraftigt skadet i form af udfældninger og revnedannelser. Herudover er der på betonvægge, altandæk og brystning observeret spredt forekommende skader i form af revnedannelse og rustfarvning af yderligt liggende jern, som på enkelte steder har ført til afskalninger.

Altaner glasinddækkes, idet eksist. brystningselementer nedtages, og der monteres nye altanværn med fuldt oplukkelige skydeglasspartier, hvorved betonkonstruktionernes nedbrydning bremses.

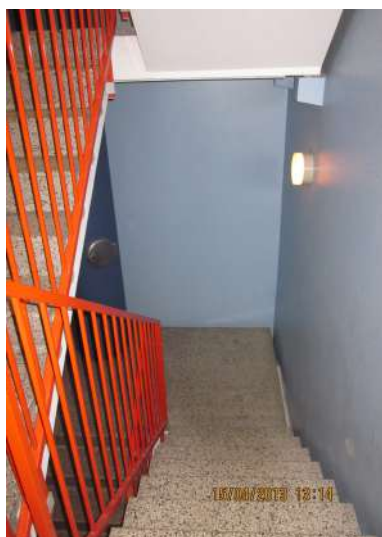
Belysningsniveauet i trapperummet er meget lavt og kvaliteten af lyset ringe, hvilket er problematisk for svagtseende personer.

Det lille ovenlys øverst i trapperummet tilfører kun lidt dagslys til øverste etage, og trapperummene virker meget mørke.

De lydregulerende plader er blevet malet over, hvorved den lyddæmpende effekt er kraftigt reduceret. Der er derfor et hårdt lyd miljø med lang efterklangstid.

Trapperum renoveres efterfølgende med malerbehandling af vægge og lofter, samt etablering af ny belysning, som sikrer et tilstrækkeligt belysningsniveau.

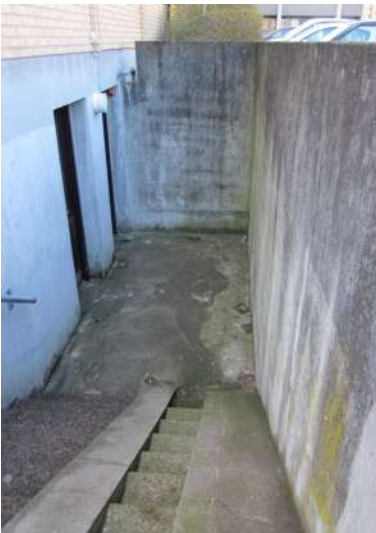
Udvendig kældertrappe

Betonvægge i trappeskakt skal modstå jordtryk m.m. Vægge fremstår med revnedannelser, synlige tegn på korroderet armering m.m.

Betonslidske til barnevogne og cykler er meget nedbrudt og bør udbedres snarest.

Trapper, ramper og skaktvægge renoveres.

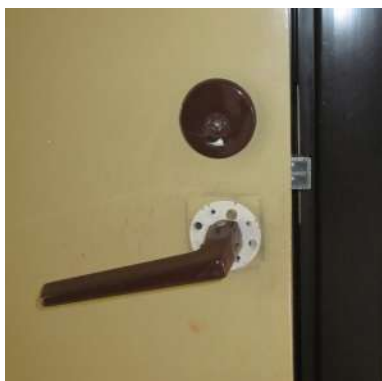
Indvendig dør

Indvendige døre, greb og indfatninger er udført i plast, som bærer præg af over 30 års slidtage, og fremstår med spor efter tape og lign., som ikke kan fjernes. Der kan desuden ikke længere skaffes reservedele, hvorfor døre og indfatninger må anses som udtjente.

Der installeres varmekilde i form af håndklædetørrer i indvendige døre og indfatninger skiftes.

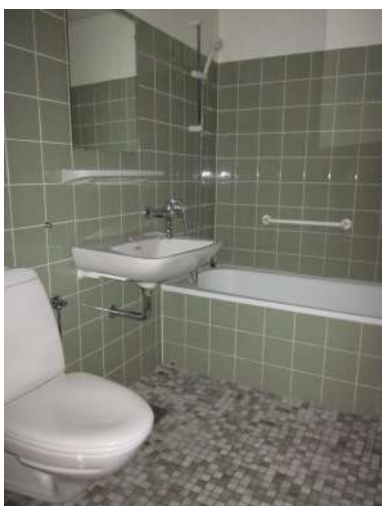
Badeværelse

Badeværelserne er generelt pæne og velholdte, men der er udbredte problemer med den elektriske gulvvarme, som ikke virker i halvdelen af lejlighederne.
