# Nærum Søkpark

## HELHEDSPLAN

September 2019

## NÆRUM SØPARK AFD. 202-0

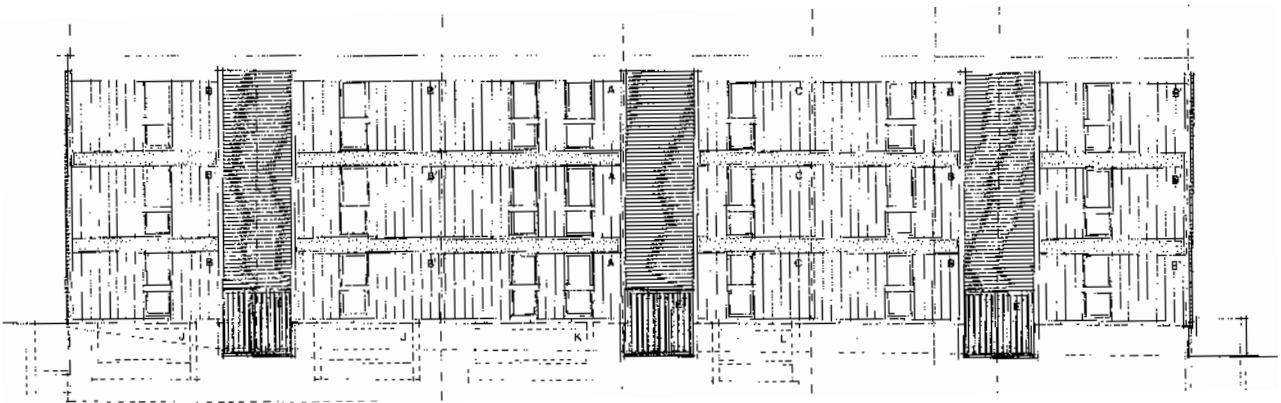
Østfacade

Gavlelementer og facadepartier ved opgange er udført med indstøbte teglskaller, mens østvendte facader er udført med grøn pladebeklædning kombineret med betonbånd med frilagte søsten ved etagedækkene.

På betonelementerne er der spredt forekommende skader i form af afskallende dæklag over korroderet armering.

På sandwichelementer med teglskaller er der problemer med afskalning af de indstøbte teglskaller, fine revner og overfladeafskalninger på teglskaller.

Gavle og facader efterisoleres udvendigt og skalmures, hvorved de eksist. betonkonstruktioner pakkes ind, så yderligere armeringskorrosion bremses.

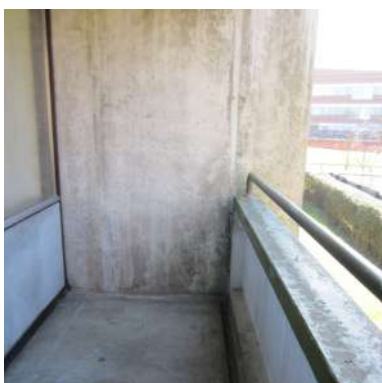
Altan

Altaner er udført med bærende vægvinger i beton, spændbetonbjælker som bærer altanpladerne, altanplader og lukkede betonværn, som på ydersiden fremstår med fritlagte brune søsten. Altanværn afsluttes med et bøjet rør i galvaniseret jern.

Regnvand afledes via små indstøbte udspyr, hvilket er uhensigtsmæssigt, da de bærende vægvinger hermed udsættes for kraftig vandpåvirkning. Afhængigt af vindforhold er der desuden problemer med regnvand på underliggende altaner/terrasser.

Samtlige fritstående vægvinger fremstår med spor efter tidligere udførte reparationer af elementsamlinger i form af pålimet forstærkning og maling. Afdelingen kan ikke oplyse hvorfor/hvornår arbejdet er udført.

Beton på vægvinger fremstår ved forkanten kraftigt skadet i form af udfældninger og revnedannelser. Herudover er der på betonvægge, altandæk og brystning observeret spredt forekommende skader i form af revnedannelse og rustfarvning af yderligt liggende jern, som på enkelte steder har ført til afskalninger.

Altaner på tilgængelige boliger øges i dybden.

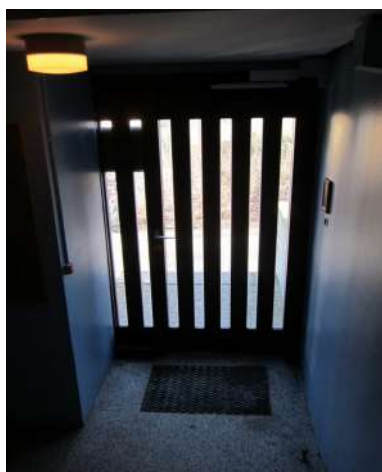
Opgangsdør

Dørene til lejlighederne er utætte, hvilket medfører lugt- og støjgener i boligerne. Dørene er fra bebyggelsens opførelse og ikke skiftet.
